Identifikasi Kondisi Eksisting Situ Cidanti untuk Memenuhi Kebutuhan Air Bagi Masyarakat di Desa Gunung Sari

Novia Komala Sari, Rosi Nursani, Indra Mahdi, Iman Handiman

Universitas Siliwangi, Jl. Siliwangi No. 24, Kahuripan, Kec. Tawang, Kab. Tasikmalaya,
Jawa Barat 46115

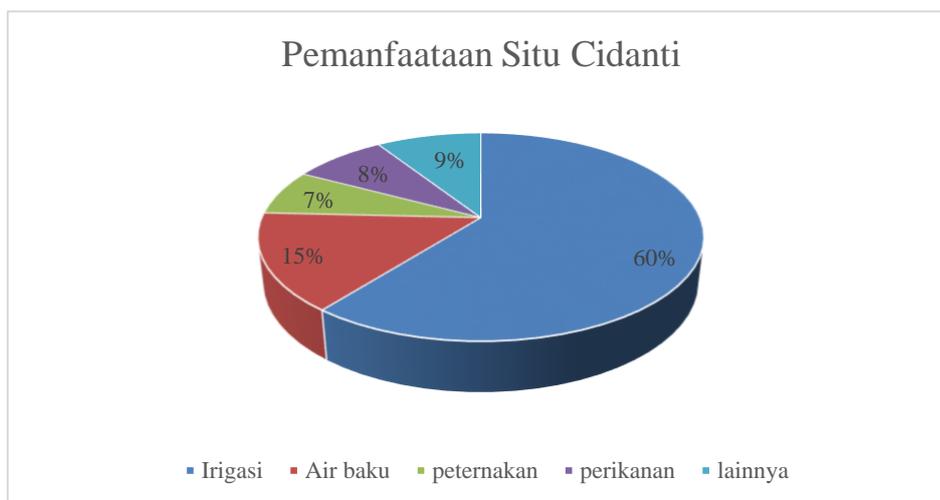
Gambar 3. Pemanfaatan Situ Cidanti

Kegiatan investigasi lapangan dilakukan untuk mengidentifikasi kondisi eksisting Situ Cidanti. Kejadiannya didokumentasikan dalam Gambar 4-7. Situ Cidanti memiliki kedalaman rata-rata sebesar 6 m. Luas situ sebesar 0,2334 ha. Berdasarkan Gambar 3, Situ Cidanti digunakan untuk perikanan dan irigasi untuk mengairi sawah yang terletak berdekatan dengan situ. Selain itu juga dimanfaatkan untuk keperluan lainnya seperti perikanan, peternakan, kebutuhan air baku terutama pada musim kering, dan lainnya. Secara umum, hasil investigasi lapangan disajikan pada Tabel 1.

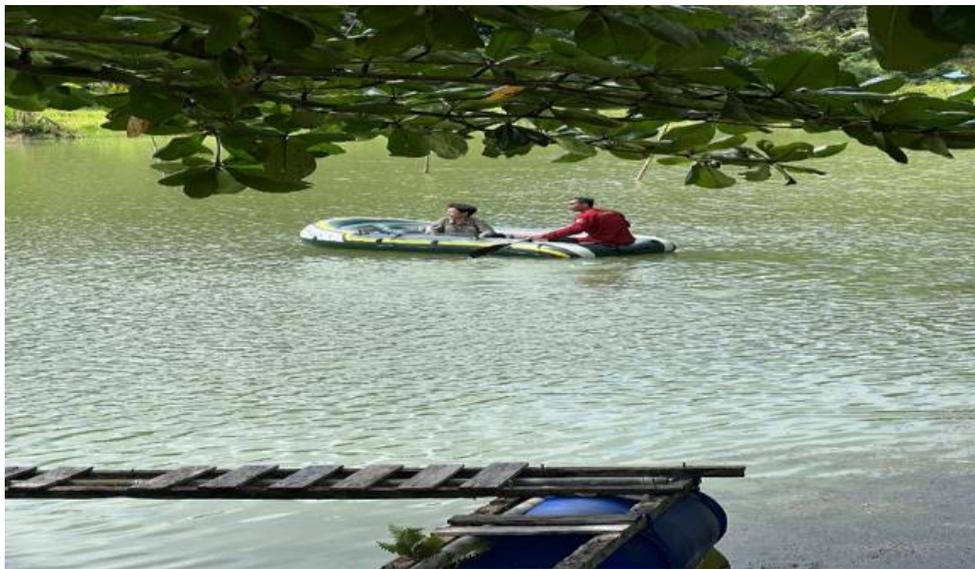
Gambar 5. Kegiatan pengukuran kedalaman Situ Cidanti

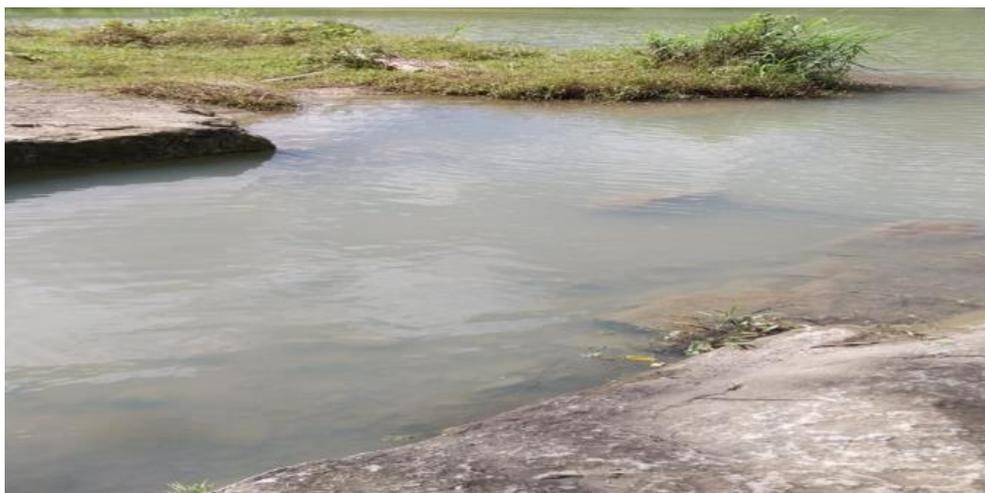
No	Bagian	Kondisi Eksisting
1	Kolam penampung (reservoir)	Masih alami
2	Pelimpah	Belum ada
3	Pintu penguras	Belum ada
4	Outletwork	Sebagian rusak
5	pipa distribusi	Baru ada sebagian
6	akses jalan	Belum ada perkerasan

Gambar 6. Kerusakan pada Situ Cidanti

Berdasarkan identifikasi lapangan diperlukan perbaikan pada Situ Cidanti terutama pada saluran pengeluaran, penambahan spillway, dan akses jalan. Hal ini dilakukan karena Situ Cidanti merupakan salah satu sumber air bagi masyarakat sekitar situ terutama untuk irigasi daerah persawahan masyarakat. Pemberian air yang baik bagi tanaman tentu akan berpengaruh pada produktivitas pertanian. Selain itu, pembersihan sampah daun perlu dilakukan secara rutin sehingga menjaga kualitas air di Situ Cidanti.

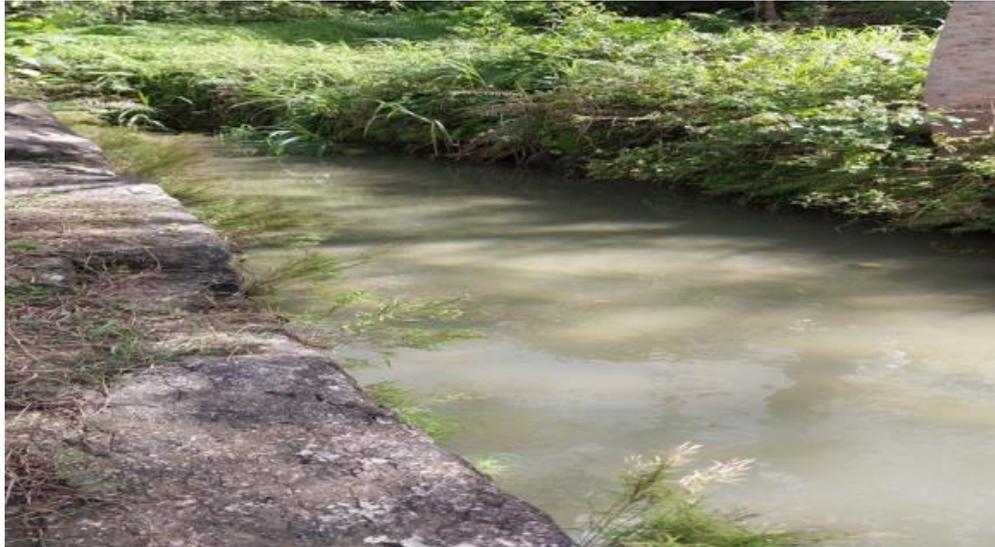
Gambar 7. Kerusakan pada saluran pengeluaran Situ Cidanti
